BLIND SPOT ACCIDENT CAUSATION (BLAC)
MULTIDISCIPLINAIR DIEPTEONDERZOEK NAAR ONGEVALLEN
MET VRACHTWAGENS EN ZWAKKE WEGGEBRUIKERS IN
OOST- EN WEST-VLAANDEREN

Titel	Blind Spot Accident Causation (BLAC)
Ondertitel	Multidisciplinair onderzoek naar ongevallen met vrachtwagens en zwakke weggebruikers in Oost- en West-Vlaanderen
Auteur(s)	Freya Sloomans, Michèle Populer, Peter Silverans en Johan Cloetens
Uitgever	Kenniscentrum Verkeersveiligheid, Belgisch Instituut voor de Verkeersveiligheid, in opdracht van de Vlaamse overheid
Uitgave	2012

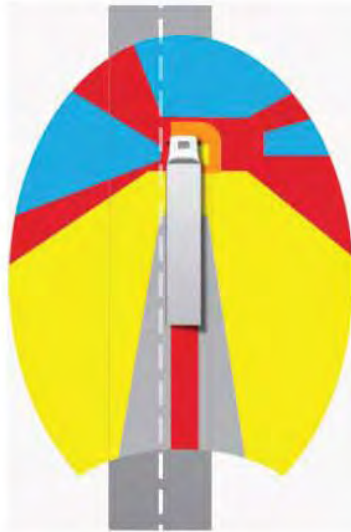
Figuur 3. Schematische weergave van dode hoeken op basis van maquette van het BIVV

In onderstaande figuur worden de dode hoeken van een vrachtwagen schematisch weergegeven.

Blauw: gezichtsvelden waar rechtstreeks oogcontact met andere weggebruikers mogelijk is

Grijs: gezichtsveld dat moet bereikt worden met de hoofdspiegels (klasse II)

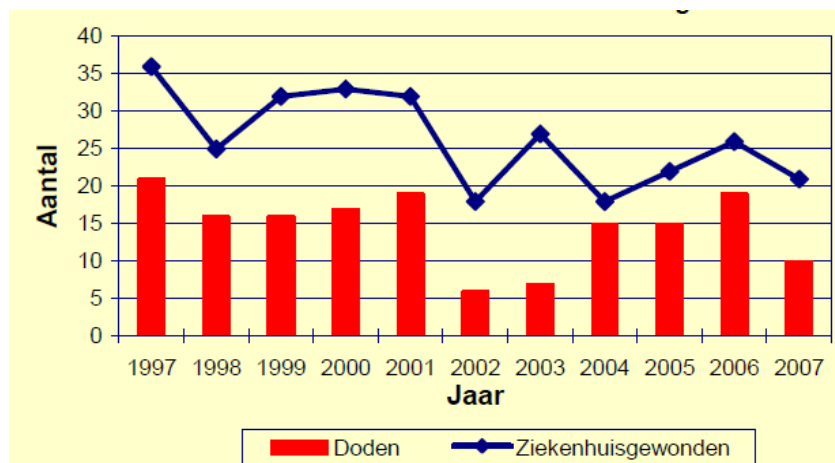
Figuur 7. Slachtoffers onder fietsers door een dodehoekongeval (Nederland)

In de SWOV-factsheet dodehoekongevallen wordt de evolutie geschetst van het aantal fietsslachtoffers in ongevallen waarbij de vrachtwagen rechts afslaat en de fietsers rechtdoor wil rijden voor de periode 1997-2007. Zoals blijkt uit de onderstaande figuur vertoont zowel het aantal ziekenhuisgewonden als het aantal dodelijke slachtoffers een dalende tendens over deze gehele periode (SWOV, 2009c).

Gemiddeld vallen er in Nederland jaarlijks 15 doden en 22 ziekenhuisgewonden bij fietsers betrokken in dodehoekongevallen met vrachtwagens. Aangezien er in totaal in de periode 2004-2007 gemiddeld jaarlijks 34 fietsers het leven lieten in ongevallen met vrachtwagens betekent dit dat dodehoekongevallen verantwoordelijk zijn voor ongeveer de helft van de verkeersdoden in dit type ongevallen. De SWOV beklemtoont ook de uitzonderlijke ernst van fietsongevallen: van alle ernstige ongevallen tussen fietsers en vrachtwagens blijkt 32% dodelijk af te lopen. Bij dodehoekongevallen is het percentage dodelijke ongevallen zelfs nog groter (41%).

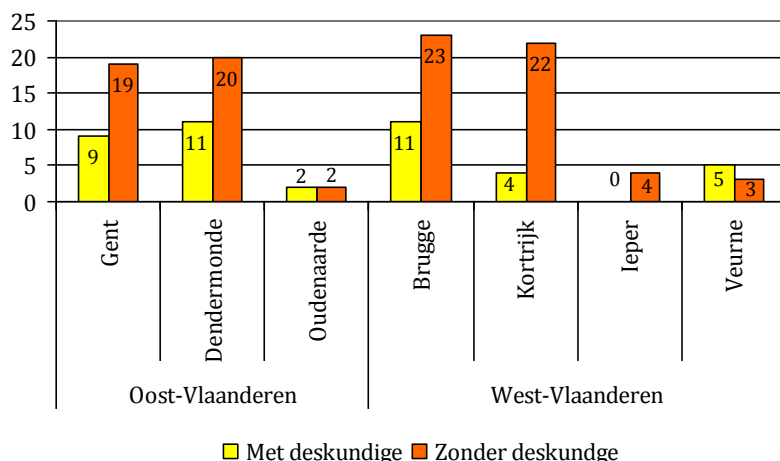
Figuur 10. Gerechtelijke dossiers met en zonder deskundige per gerechtelijk arrondissement

Uit figuur 10 blijkt dat het aandeel vrachtwagenongevallen waarin een gerechtelijke deskundige aangesteld werd sterk varieert per gerechtelijk arrondissement. Zo vonden we in Ieper bijvoorbeeld geen enkel gerechtelijk dossier dat aan de criteria voldeed. Over de reden hiervoor is weinig geweten. Mogelijk is dit verschil te wijten aan de grootte van het arrondissement en het beleid inzake het aanstellen van deskundigen.

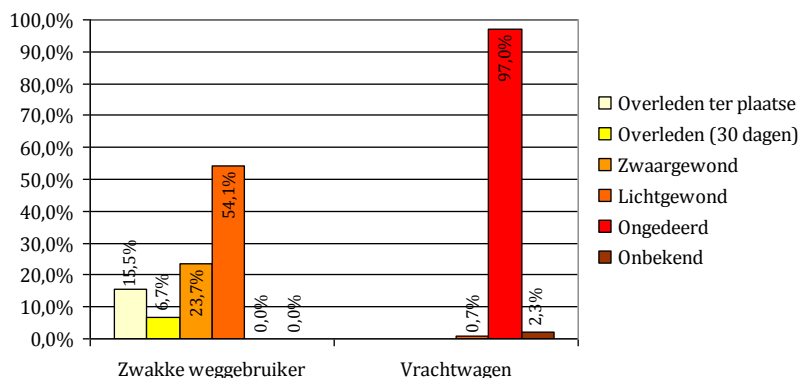
Figuur 17. Ernst van de verwondingen

Er waren 276 personen in de ongevallen betrokken, waarvan 31 overleden (11,2%), 32 ernstig gewond (11,6%), 77 licht gewond (27,9%) en 136 ongedeerd (49,3%). Uit figuur 17 blijkt dat de vrachtwagenbestuurder bijna altijd ongedeerd bleef. Slechts één bestuurder raakte licht gewond. Voor de zwakke weggebruiker waren de gevolgen van het ongeval, vanzelfsprekend, veel ernstiger. Geen enkele zwakke weggebruiker kwam er zonder kleerscheuren vanaf. Iets meer dan de helft raakte lichtgewond, 1 op 4 liep zware verwondingen op. In totaal overleed 1 op 5 zwakke weggebruikers als gevolg van het ongeval.

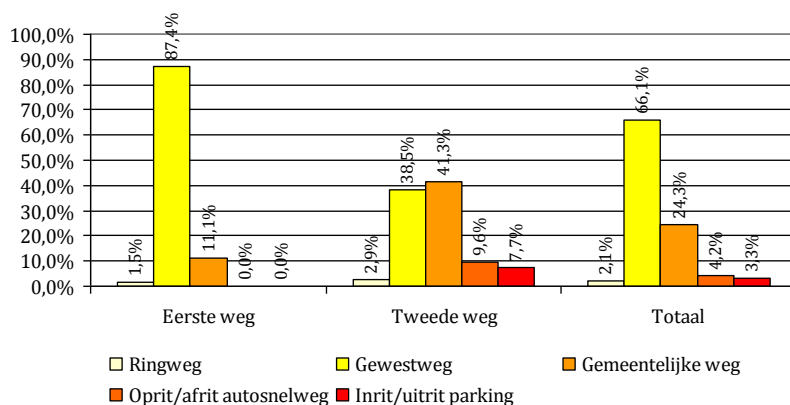
Figuur 25. Type weg

In figuur 25 wordt weergegeven op welke typen wegen de geanalyseerde ongevallen plaatsvonden. Zoals verwacht ging het in meer dan de helft van de ongevallen om een gewestweg. Ook gemeentelijke wegen kwamen redelijk vaak voor met een aandeel van 24,3%. Oprit/afrit van een autosnelweg, inrit/uitrit van een parking of privé-eigendom en ringwegen waren slechts zeer beperkt vertegenwoordigd.

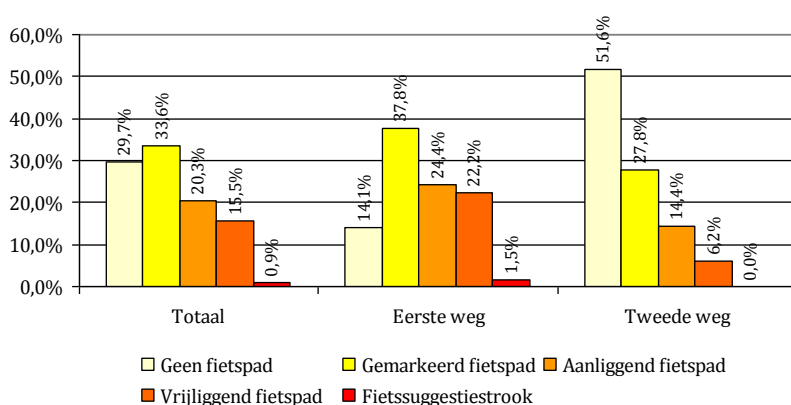
Figuur 26. Type fietspad

Ook het fietspad op de 'eerste weg' en 'tweede weg' werden voor elk ongeval in detail beschreven. Uit figuur 26 blijkt dat gemarkeerde fietspaden het vaakst voorkwamen. Op 30% van de wegen was echter geen fietspad aanwezig. Dit was meer het geval op de 'tweede weg' (51%) dan op de 'eerste weg' (14%). Aanliggende fietspaden kwamen iets vaker voor dan vrijliggende fietspaden. Op de 'eerste weg' was vaker een vrijliggend fietspad voorhanden dan op de 'tweede weg'. Slechts in 2 ongevallen was er een fietssuggestiestrook.

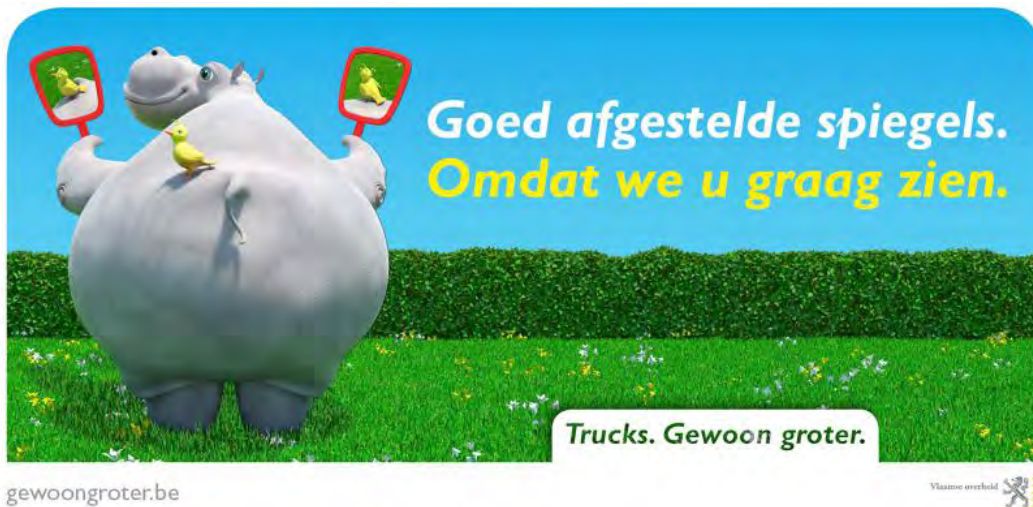
Een spiegelafstelplaats is een hulpmiddel dat door middel van getekende vakken op bijvoorbeeld een parkeerplaats de verplichte zichthoeken van de spiegels laat zien. Via een instructiebord weet de chauffeur welk vak in welke spiegel zichtbaar moet zijn. Zo'n afstelling

is individueel bepaald, afhankelijk van de lengte, zithouding en ervaring van de chauffeur. Een goede afstelling van de spiegels rijdt prettiger en kan letterlijk levens redden.

Er zijn een aantal nadelen verbonden aan spiegelsystemen. Een belangrijk nadeel is dat het zichtveld van een spiegel niet aangepast kan worden. Wanneer een trekker met aanhangwagen afdraait, komt de trekker in schaarpositie te staan tegenover de aanhangwagen. Hierdoor kan de bestuurder de dode hoek niet meer waarnemen in zijn spiegels.

Een tweede nadeel, dat hierboven al aangehaald werd, is dat spiegels soms bestaande dode hoeken vergroten of nieuwe dode hoeken creëren. Door de kromming van de spiegels is het ook moeilijk om de afstand tot voorwerpen juist in te schatten.

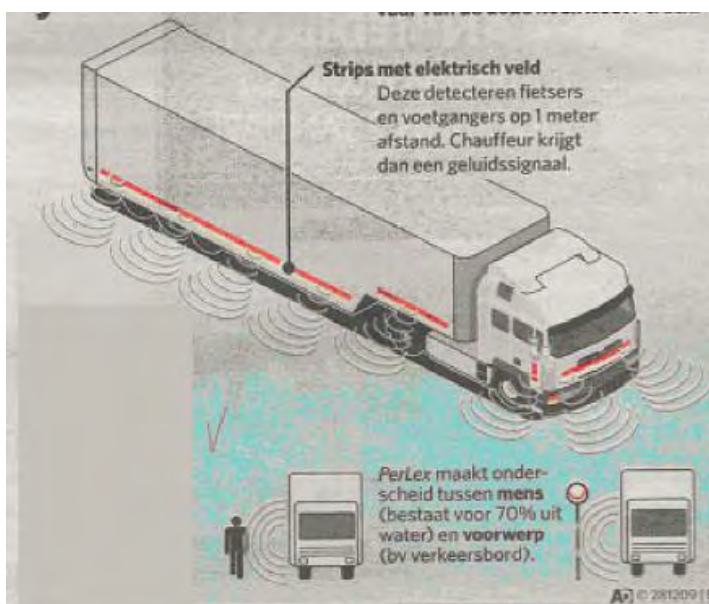
Figuur 33. Illustratie van de werking van een radardetectiesysteem

Een radar- of ultrasoon detectiesysteem is een actief systeem, wat betekent dat de bestuurder ingelicht wordt door middel van een signaal wanneer zich een gevaarlijke situatie voordoet. Het bestaat ten eerste uit detectiestroken die zich op de zij-, voor- of achterkant van de vrachtwagen bevinden. Deze detecteren objecten die zich binnen een bepaalde afstand tot het voertuig bevinden. Daarnaast is er ook een geluidssysteem in de cabine dat de bestuurder waarschuwt wanneer er gevaar dreigt.

Het voordeel van dit soort systemen (tegenover spiegel- en camerasystemen) is dat ze ook gebruikt kunnen worden bij duisternis en in omstandigheden die verblinding veroorzaken. De vrachtwagenbestuurder moet ze niet constant in het oog houden om effectief te zijn. Ze kunnen bovendien het probleem van de verplaatsing van de gevarezone bij het uitvoeren van een manoeuvre opvangen. De weggebruikers in de omgeving van de vrachtwagen kunnen door een slag tegen de detectiestrook een noodsignaal naar de vrachtwagenbestuurder sturen.

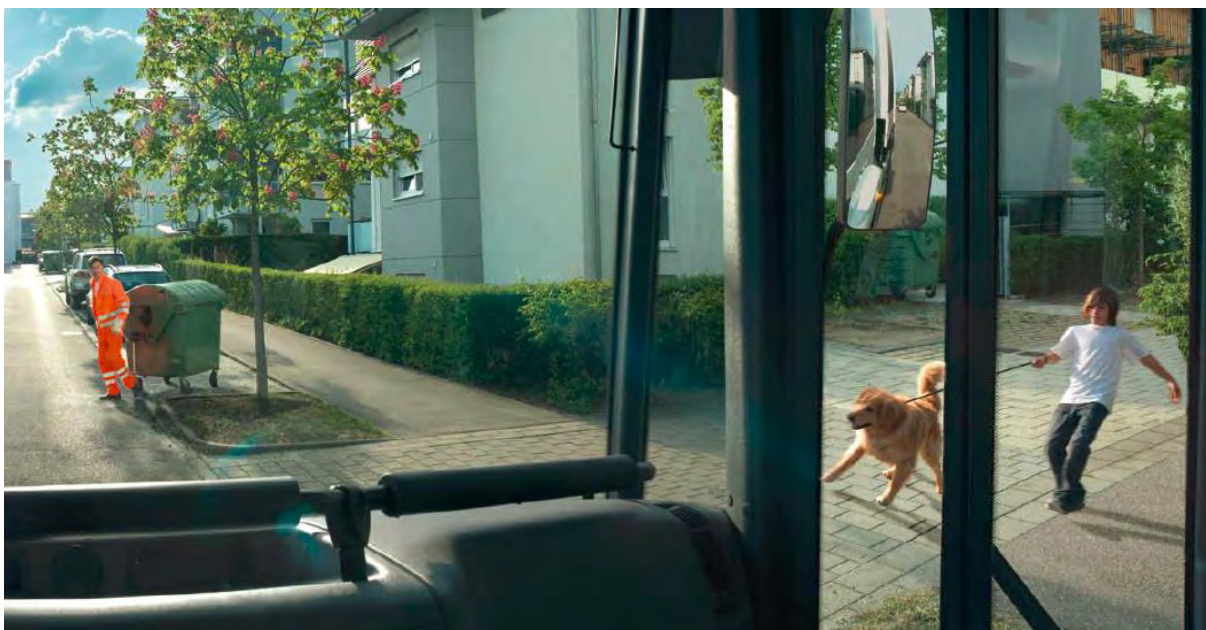
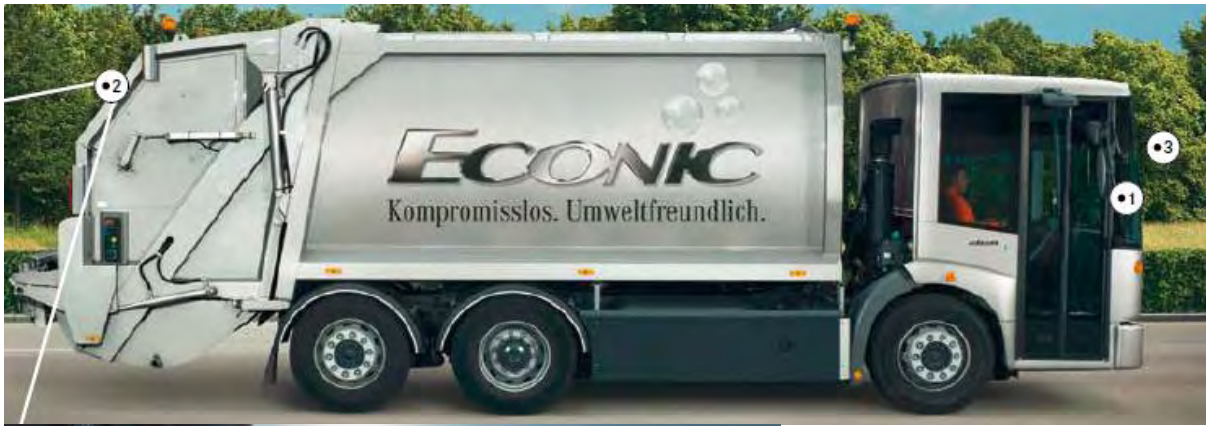
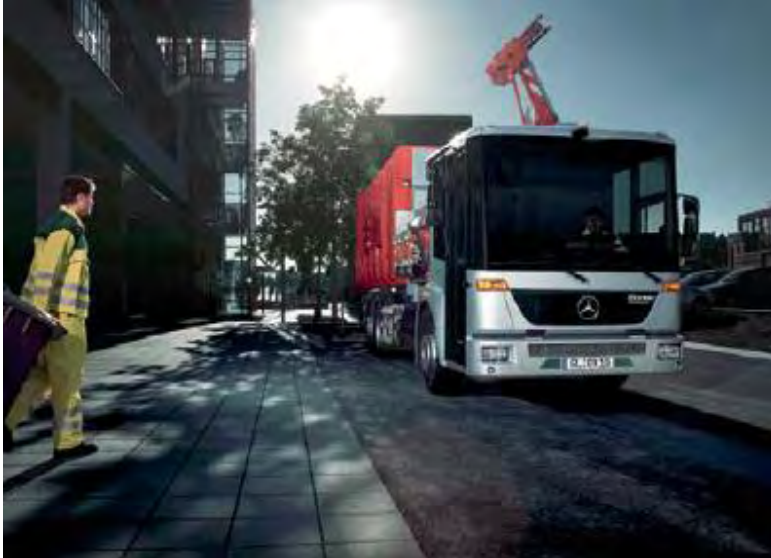
Een illustratie van het sterk verhoogde directe zicht onder invloed van deze ingrepen is de volgende vuilnisophaalwagen:

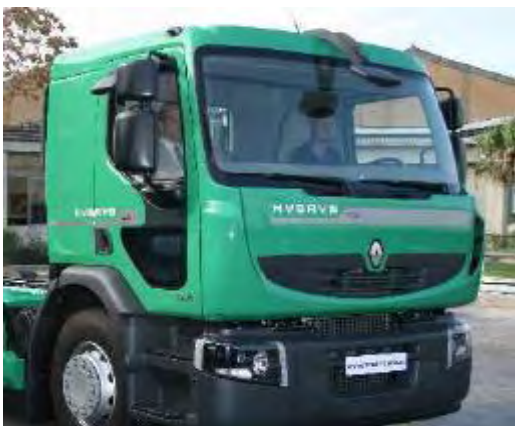
Maar er zijn ook tussenoplossingen die meer direct zicht bieden op zwakke weggebruikers zonder daarom een volledige doorlopende glazen deur te vereisen (wat nadelen biedt op het vlak van comfort). In onderstaand voorbeeld is een extra venster onderaan het zijportier voorzien:

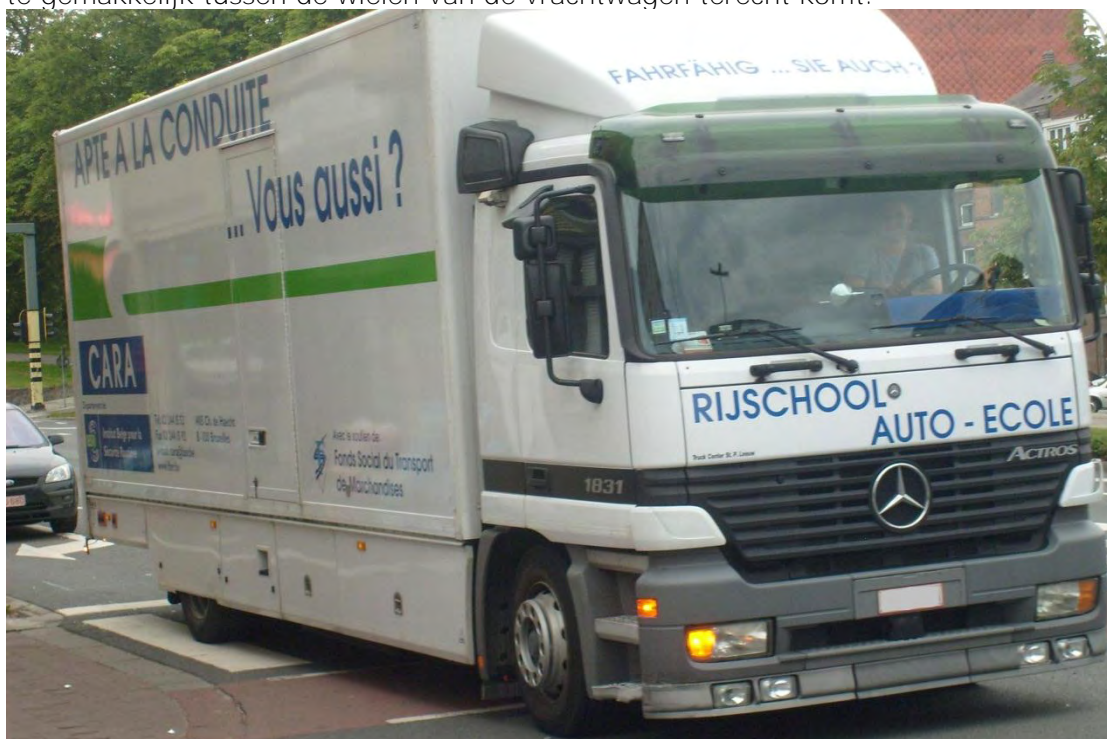
Voor de fietsers is een gesloten zijafscherming veruit de beste oplossing. Zoals onmiddellijk opvalt in het onderstaande voorbeeld vermijdt een gesloten zijafscherming dat de fietser al te gemakkelijk tussen de wielen van de vrachtwagen terecht komt.

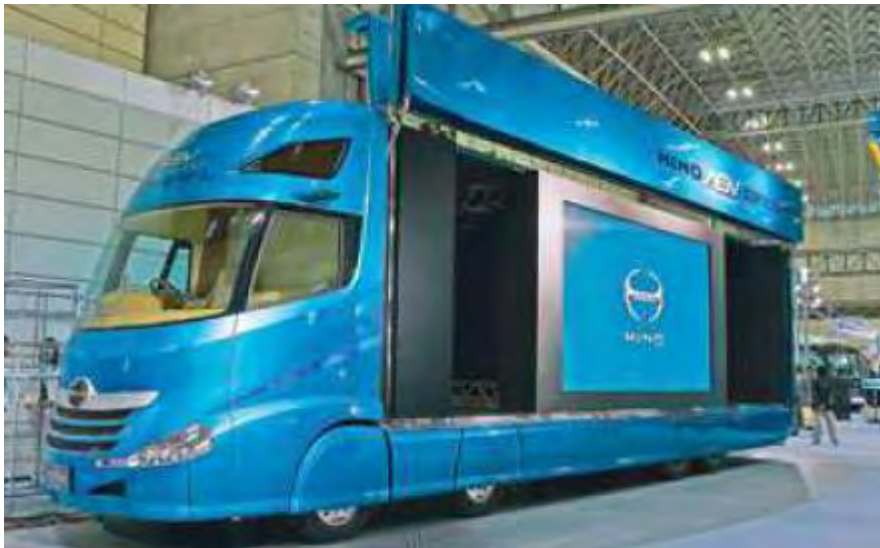
Een integratie van beide voorgenoemde maatregelen is een gesloten flank zoals in het onderstaande voorbeeld.

Een gesloten flank kan verhinderen dat zwakke weggebruikers worden gegrepen door uitstekende structuren onder de laadbak van de vrachtwagen. De flank van de vrachtwagen wordt op die manier gladder en minder agressief voor zwakke weggebruikers. De kans op overrijden kan dus gereduceerd worden, maar ook een gesloten beveiliging biedt geen garanties. Het blijkt in de praktijk namelijk nog steeds mogelijk dat zwakke weggebruikers in bepaalde ongevallen onder het voertuig terechtkomen, zelfs als de flank van de vrachtwagen volledig gesloten is (Herdewyn et al., 2010).

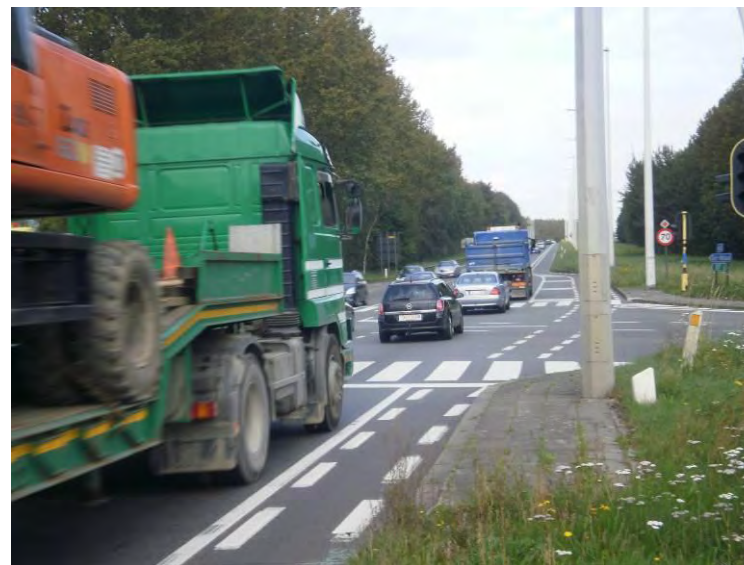
Voorbeeld van een fietsinrichting die « dodehoekongevallen » in de hand werkt.

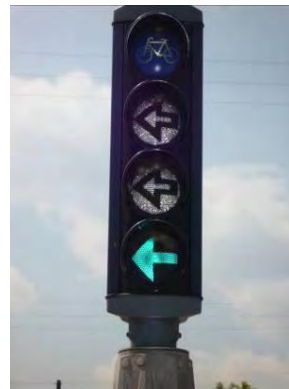
Fietssluis in Kopenhagen: detail van de verkeerslichten voor fietsers.

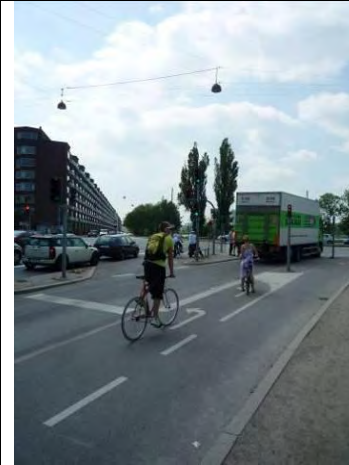
Rood voor fietsers

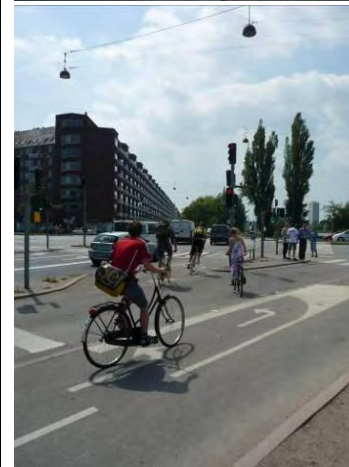
Groen voor fietsers

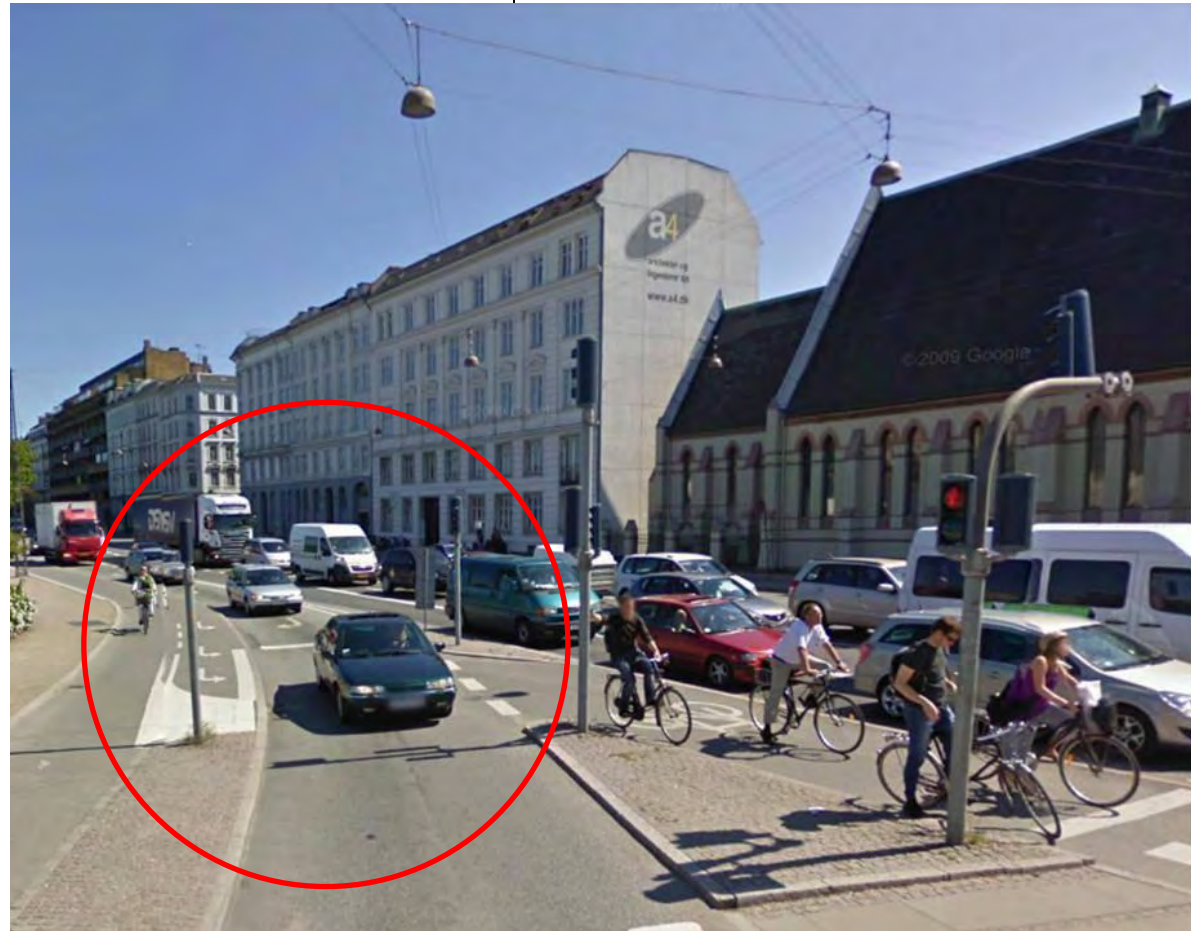
*Kopenhagen – kruispunt Nørre Søgade/Gyldenløvesgade
Fietsluis die het conflict tussen rechts afslaande voertuigen en
rechtdoor rijdende fietsers verhindert.*

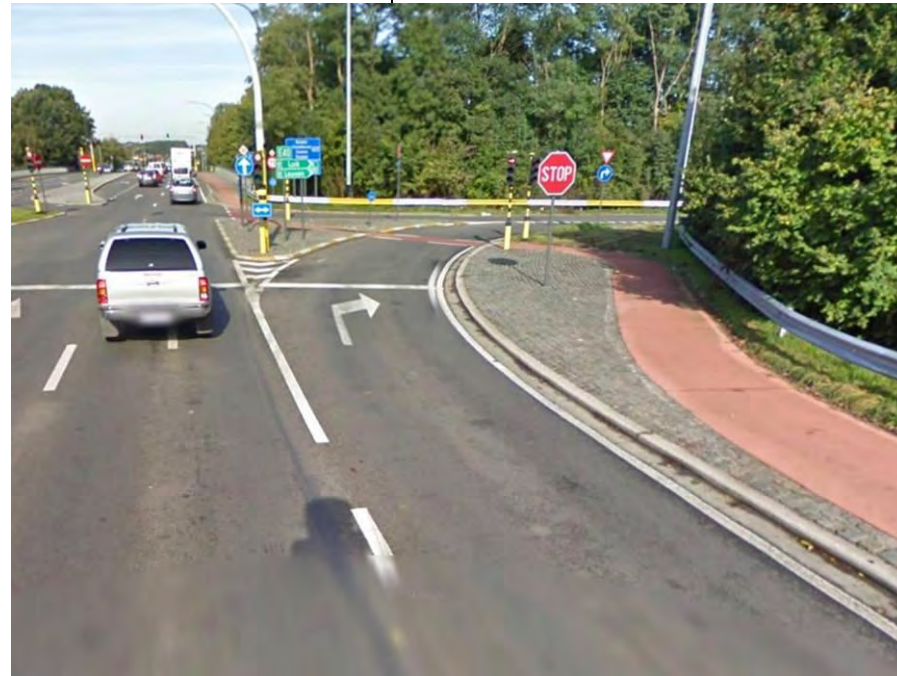
*Nassegem, N227: fietsoversteek van de bypass beveiligd door fietslichten met drukknoppen
Bron: Google streetview.*

- **Variante 3:** BIBEKO kan worden overwogen de fietsers, met het oog op de doorstroming, de bypass in de voorrang te laten oversteken. In dat geval is het absoluut noodzakelijk de fietsoversteek op een verhoogde inrichting aan te leggen om het verlies van voorrang voor het rechts afslaand verkeer te benadrukken. De oversteek wordt in dat geval gemarkeerd als een fietspad. Maar vanuit het oogpunt van de verkeersveiligheid is dit een tweederangs oplossing, die afwijkt van het uniformiteitsprincipe (dezelfde regels gelden overal voor dezelfde inrichting).
- Er moet in alle gevallen een goede wederzijdse zichtbaarheid zijn tussen de fietser die de bypass wil oversteken en het verkeer dat rechtsaf slaat.

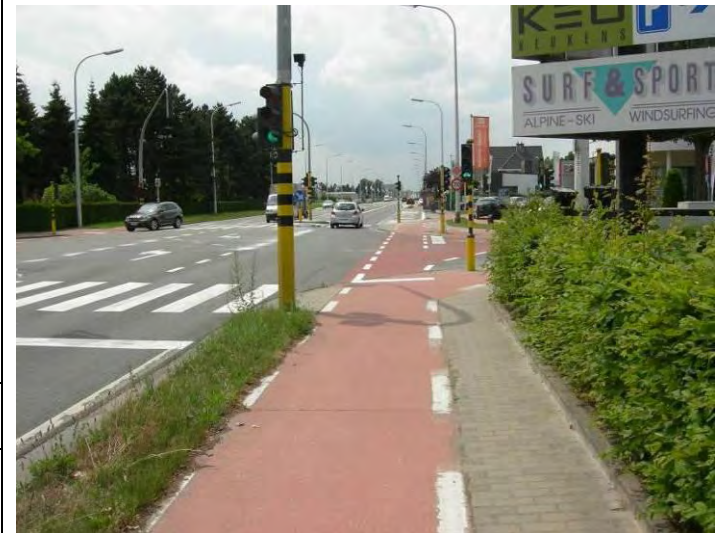
Vooruitgeschoven stopstreep voor fietsers, zonder en met verkeerslichten voor fietsers.

- Als de verkeerslichten zowel gelden voor de fietsers als voor het gemotoriseerd verkeer mag de stopstreep voor de fietsers zich niet voorbij de verkeerslichten bevinden en is de afstand tot de stopstreep voor het gemotoriseerd verkeer best niet groter dan 5,00 m (grotere kans op de niet naleving van de stopstreep).

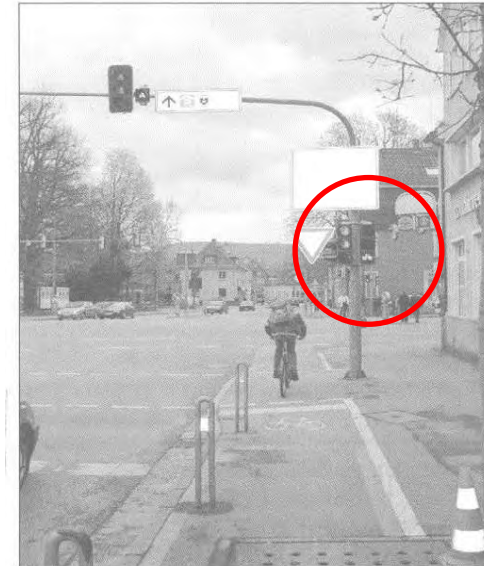
Vervoegd groen voor fietsers met vooruitgeschoven stopstreep; verkeers- en fietslichten rechts van het fietspad (Duitsland).

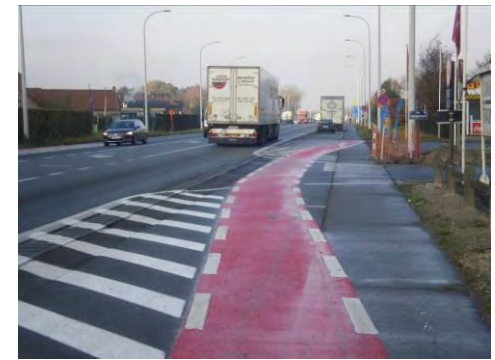
5.3.4.3. Fietspad verwijderd van de rijweg op het kruispunt met behoud van de voorrang voor de fietsers (K)

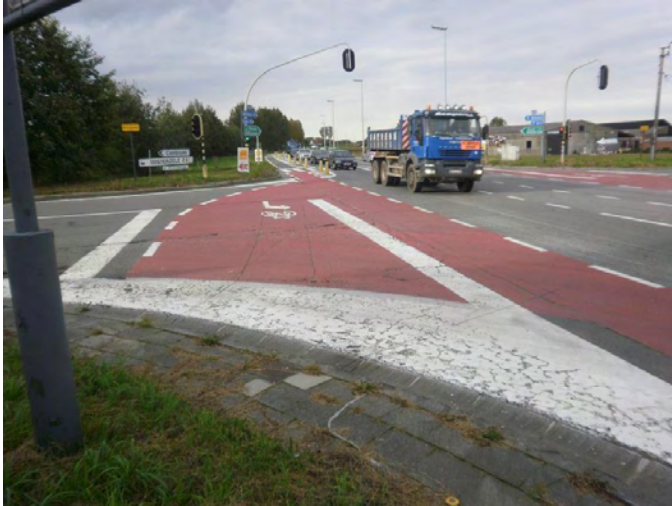
Als infrastructurele maatregelen voor die *ongevallen waarbij een fietser op een kruispunt een linksafslaan beweging maakt*, merken we dat op gewestwegen de directe linksaf beweging meestal een af te raden oplossing is. We hebben hier dikwijls 2 rijstroken per rijrichting en snel en druk verkeer. Daarom is indirect afslaan langs rechts te bevorderen. Deze inrichting is eenvoudig toe te passen, meestal is enkel een markering vereist, soms nog verkeerslichten voor de wachtzone van de fietsers. Deze inrichting wordt in onderstaande foto geïllustreerd.

Deze inrichting kan op kruispunten met verkeerslichten en voorrangskruispunten toegepast worden. Een andere optie is dat men direct links afslaat maar dat middeneilanden voorzien worden die de wachtzone voor het tweede deel van de oversteek beschermd. De twee inrichtingen kunnen samen gebruikt worden. De combinatie wordt geïllustreerd op eerste onderstaande schets.
